# IDŐSZAKOS VILLAMOS BIZTONSÁGI FELÜLVIZSGÁLAT SORÁN FELTÁRT HIBÁK

**Projekt:**  
**Művelődési ház**  
**és Berki Krisztián**  
**Sportcsarnok Kóka,**  
**Dózsa György u. 1.**

# Időszakos villamos biztonsági felülvizsgálat során feltárt hibák, hiányosságok jegyzéke

2025-09-12/3

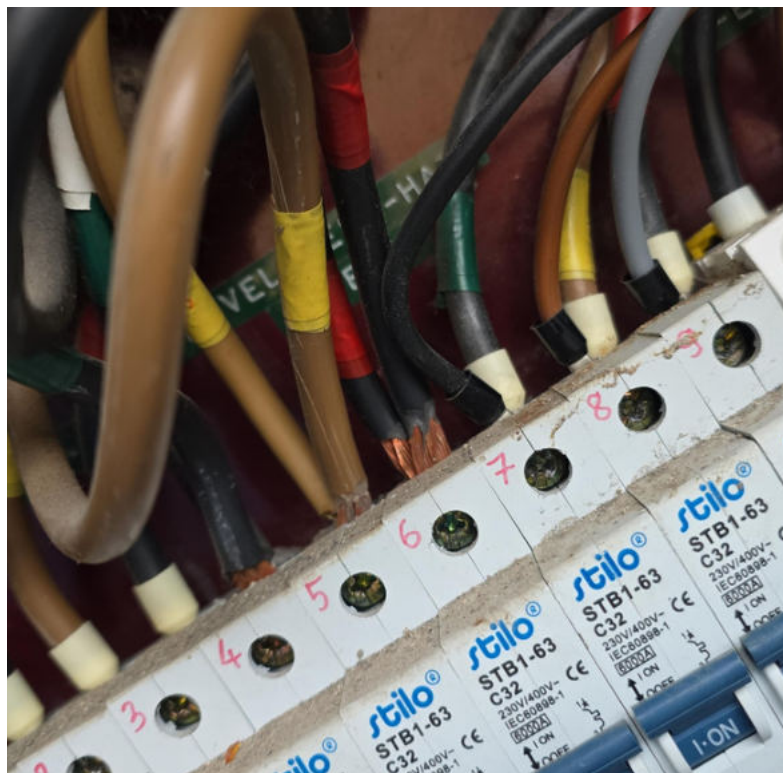
**Hiba sorszáma:** 1

**Hiba helye:** Főelosztó

A sodrott érszerkezetű vezetékekre felszerelt érvéghüvelyek nem megfelelő méretűek, nem illeszkednek a vezeték keresztmetszetéhez vagy a csatlakozási ponthoz. Ez az érintkezési felület csökkenését és túlmelegedést okozhat. A szabvány előírása szerint érvéghüvelyt kell alkalmazni, de kizárólag megfelelő típusút és méretűt.

Az MSZ HD 60364-5-52:2011 szabvány 526.8 pontja kimondja: „A sodrott érszerkezetű vezetőket csak olyan módon szabad csatlakoztatni, amely biztosítja a megfelelő mechanikai és villamos kapcsolatot. Amennyiben a kapocs nem alkalmas közvetlen csatlakoztatásra, érvéghüvelyt kell alkalmazni.”

közepes

A meglévő hibás érvéghüvelyeket el kell távolítani, és a vezeték keresztmetszetének megfelelő, szabványos érvéghüvelyt kell alkalmazni a gyártói utasítások szerinti sajtolással.

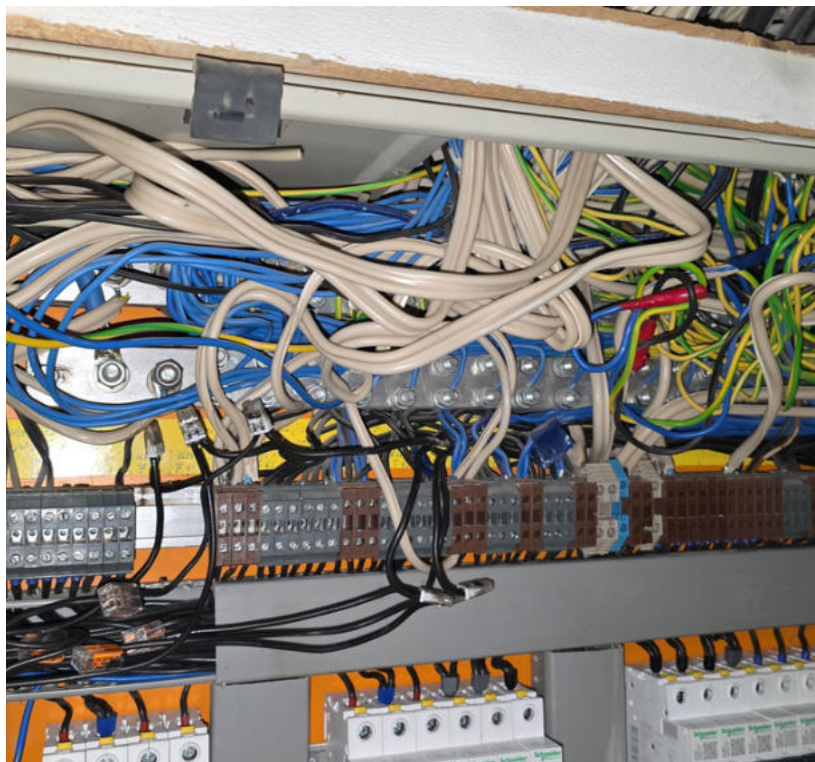
**Hiba sorszáma:** 2

**Hiba helye:** Sportcsarnok

Az elosztószekrényben alkalmazott WAGO típusú rugós kötőelemek rögzítés nélkül, szabadon helyezkednek el. Ez nem felel meg a biztonságos kötés kialakításának követelményeinek, mivel mechanikai behatás esetén a vezetékek meglazulhatnak, a kötés megsérülhet vagy akár szikraképződés is felléphet.

Az MSZ HD 60364-5-52:2011 szabvány 526.5 pontja szerint:

A vezetékek csatlakozását és elágazását úgy kell kialakítani, hogy azok mechanikai igénybevétel esetén is biztonságosak maradjanak. A kötőelemeket rögzíteni kell a mozgás és kilazulás megakadályozása érdekében.

**Kockázati fokozat:** közepes

A WAGO kötőelemeket megfelelő módon – például sínre pattintással vagy kötődobozban rögzítve – kell rögzíteni, hogy a kötés stabil és biztonságos legyen.

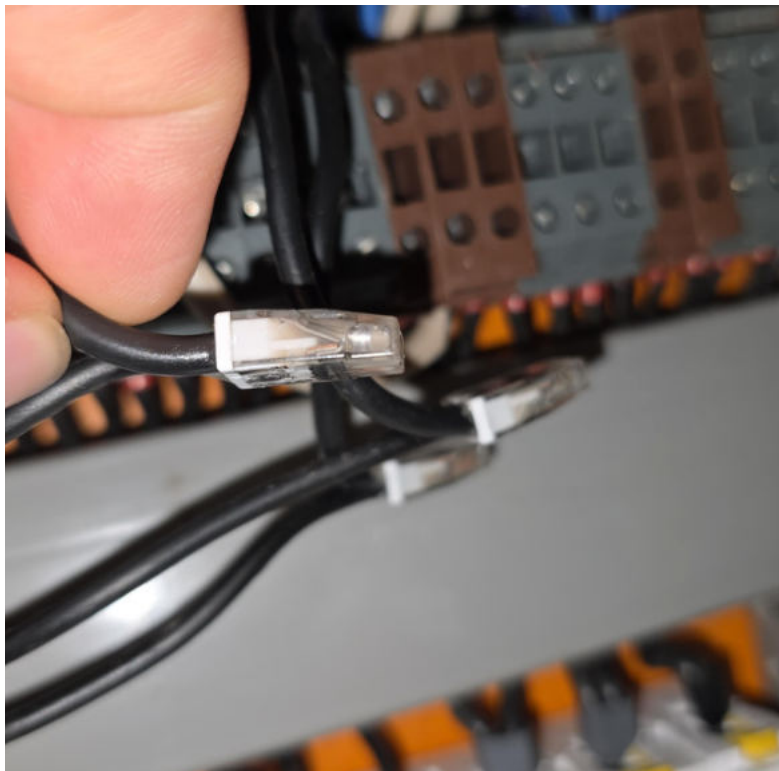
**Hiba sorszáma:** 3

**Hiba helye:** Sportcsarnok

A vezetékvégeken hőhatás okozta elszíneződés figyelhető meg, amely az érintkezési pont túlmelegedésére utal. Ez a jelenség általában laza vagy nem megfelelő szorítású kötésből, illetve túláramból ered, ami hosszabb távon a szigetelés károsodásához, vagy akár tűz kialakulásához is vezethet.

Az MSZ HD 60364-4-43:2011 szabvány szerint védeni kell a vezetékeket a túlmelegedés ellen, amely károsíthatja a szigetelést és veszélyezteti a villamos biztonságot.

Továbbá az MSZ HD 60364-5-52:2011 szabvány 526.1 pontja előírja, hogy a kötéseket olyan módon kell kialakítani, hogy azok ne okozzanak túlmelegedést.

**Kockázati fokozat:** közepes

- A kérdéses kötéseket azonnal felül kell vizsgálni és szükség esetén újrakötni megfelelő szorítással.
- Elszíneződött vagy sérült vezetékeket ki kell cserélni.
- Javasolt a vezetékvezetés újramérése túláram vagy hőterhelés szempontjából.

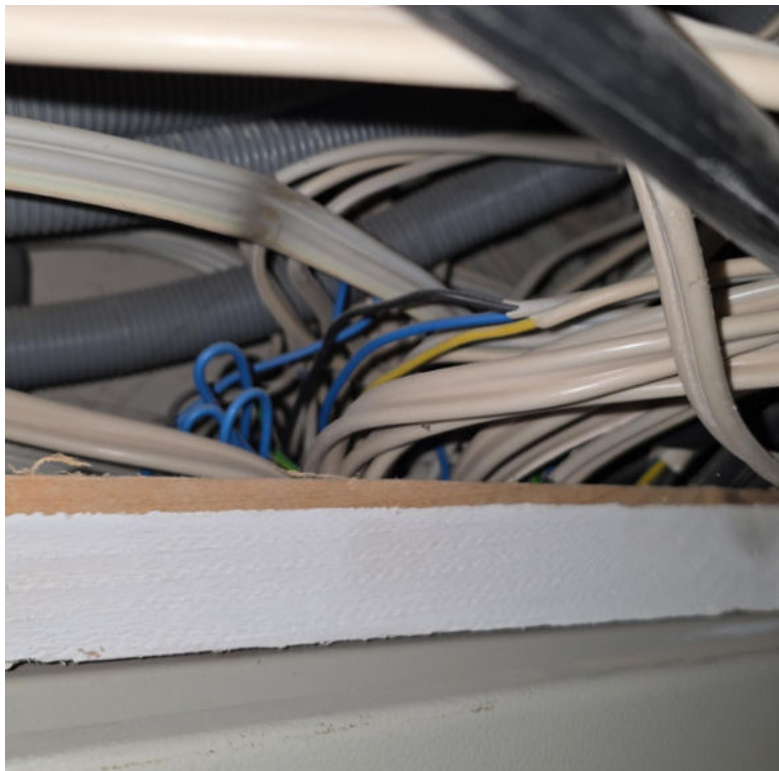
**Hiba sorszáma:** 4

**Hiba helye:** Sportcsarnok

A vezetékköpeny túl korán lett lecsupaszítva, így a csatlakozási pontig kizárólag az alapszigetelés maradt meg. Ez nem felel meg a kettős szigetelés követelményének, mivel nem biztosított a mechanikai és villamos védettség a belépési pontig.

Az MSZ HD 60364-5-52:2011 522.8.1 pontja szerint a vezetékeket úgy kell szerelni, hogy a külső szigetelés (köpeny) megszakítása kizárólag a csatlakozási pont közvetlen közelében történhet, és a vezetékeket mechanikai sérülés ellen is védeni kell.

**Kockázati fokozat:** közepes

- A vezetékek külső köpenyét megfelelő hosszban meg kell hagyni a csatlakozási pontig.
- Amennyiben ez nem biztosítható, védőcsövet vagy szerelődobozba épített kábelfogót kell alkalmazni a kettős szigetelés biztosítására.

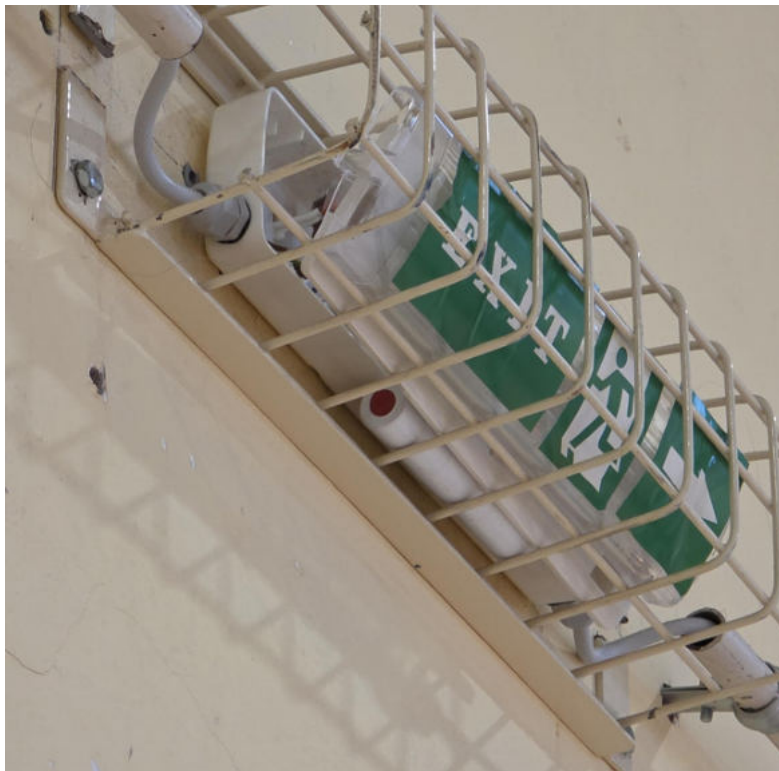
**Hiba sorszáma:** 5

**Hiba helye:** Sportcsarnok

A menekülési útvonalat jelző irányfény burája el van törve, ezáltal a mechanikai védelme nem biztosított. A sérülés veszélyezteti a világítótest működőképességét, illetve rendeltetésszerű használatát vészhelyzet esetén.

Az MSZ EN 1838 és az OTÉK 5. melléklet előírja, hogy a menekülési útvonal jelölését folyamatosan, biztonságosan és egyértelműen kell biztosítani. A sérült világítótest nem felel meg ennek az elvárásnak.

**Kockázati fokozat:** közepes

- A törött menekülési irányfény cseréje egy új, működőképes, megfelelő mechanikai védelemmel rendelkező típusra.
- A javítás után működéspróbával kell ellenőrizni a fényerőt és a funkció meglétét

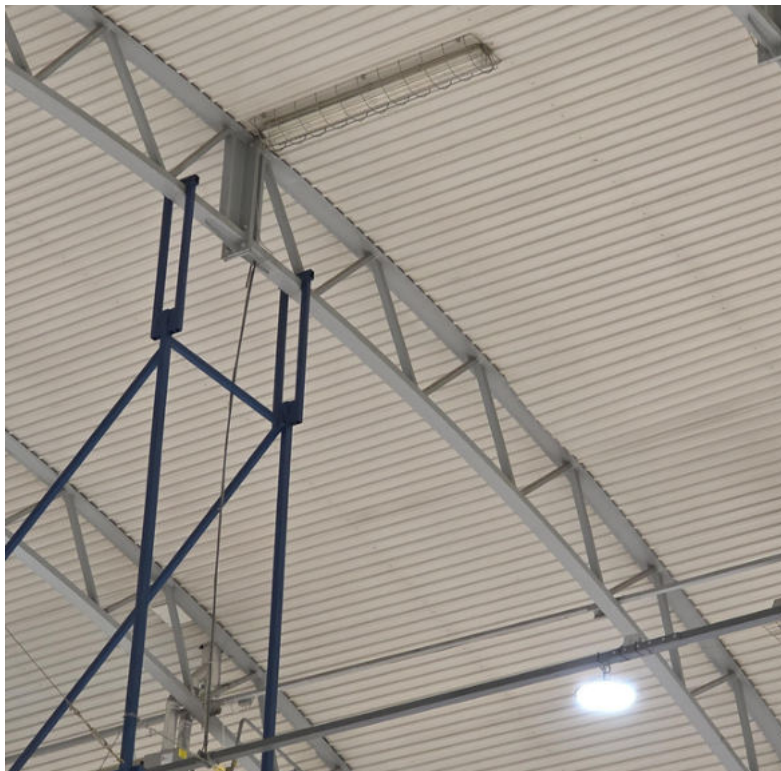
**Hiba sorszáma:** 6

**Hiba helye:** Sportcsarnok

A csarnok mennyezetén található világítótestek közül 2 db nem világít. A meghibásodás oka jelenleg ismeretlen (pl. fényforrás, előtét, csatlakozás vagy vezérlés hibája), de a világítási szintet csökkentheti, különösen akkor, ha a terület munkavégzésre szolgál.

Az MSZ EN 12464-1 szabvány előírja, hogy beltéri munkaterületeken a megvilágításnak megfelelő szintet kell biztosítani a vizuális komfort és biztonság érdekében.

**Kockázati fokozat:** közepes

- A nem működő világítótestek hibahelyének felderítése és javítása (fényforráscsere, vezetékezés, előtét-ellenőrzés stb.).
- A javítást követően a teljes világítási rendszer működését és megvilágítási szintjeit ellenőrizni kell.

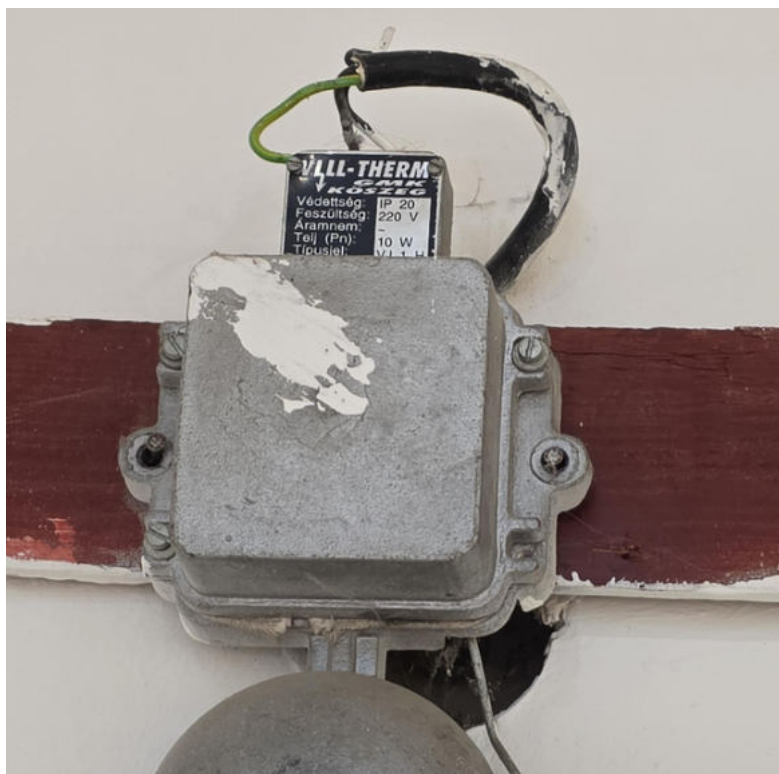
**Hiba sorszáma:** 7

**Hiba helye:** Galéria /Sportcsarnok/

A képen látható berendezésnél a vezetékek külső köpenye túlságosan korán lett eltávolítva, így a vezetékek csak alapszigeteléssel csatlakoznak a készülékhez. Ez nem felel meg az MSZ HD 60364-5-52:2011 szabvány előírásainak, mivel a belépési pontig nem biztosított a kettős szigetelés.

Az MSZ HD 60364-5-52:2011 522.8.1 pont előírja, hogy a vezeték külső szigetelésének (köpenyének) megszakítása csak közvetlenül a csatlakozási pontnál történhet meg, hogy mechanikai sérülésekkel szemben védett legyen.

közepes

- A vezetéket úgy kell visszaszerelni, hogy a külső szigetelés (köpeny) a csatlakozási pontig tartson.
- Amennyiben ez nem biztosítható, megfelelő szigetelést vagy védőcsövet kell alkalmazni a belépési szakaszon.

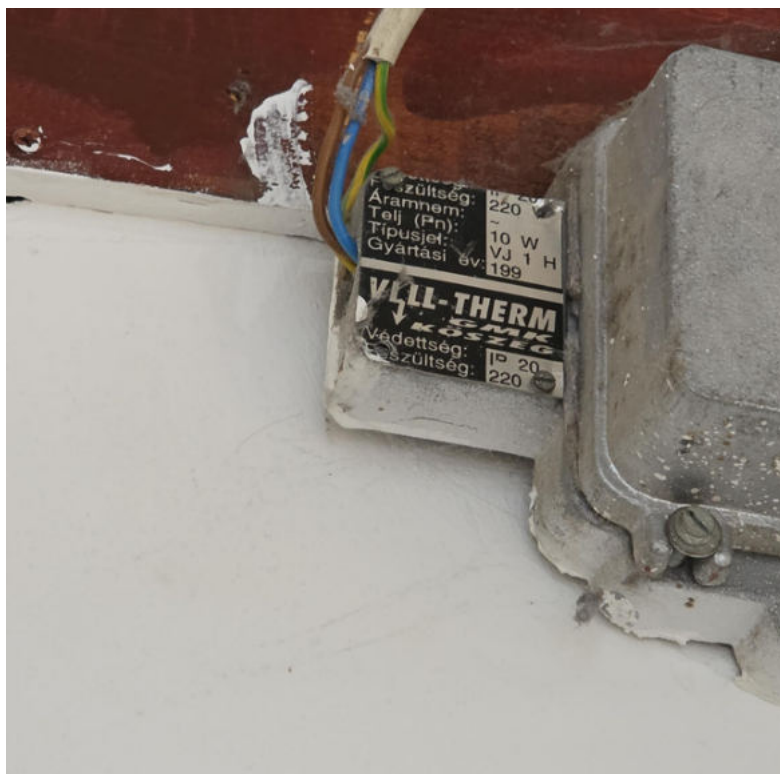
**Hiba sorszáma:** 8

**Hiba helye:** Galéria /Sportcsarnok/

A képen látható berendezésnél a vezetékek külső köpenye túlságosan korán lett eltávolítva, így a vezetékek csak alapszigeteléssel csatlakoznak a készülékhez. Ez nem felel meg az MSZ HD 60364-5-52:2011 szabvány előírásainak, mivel a belépési pontig nem biztosított a kettős szigetelés.

Az MSZ HD 60364-5-52:2011 522.8.1 pont előírja, hogy a vezeték külső szigetelésének (köpenyének) megszakítása csak közvetlenül a csatlakozási pontnál történhet meg, hogy mechanikai sérülésekkel szemben védett legyen.

közepes

- A vezetéket úgy kell visszaszerelni, hogy a külső szigetelés (köpeny) a csatlakozási pontig tartson.
- Amennyiben ez nem biztosítható, megfelelő szigetelést vagy védőcsövet kell alkalmazni a belépési szakaszon.

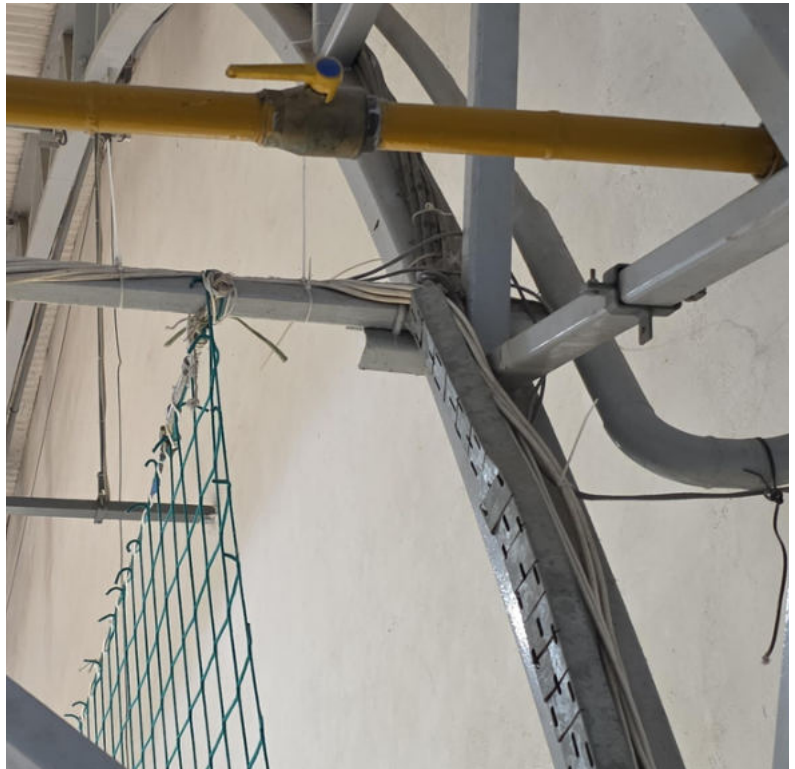
**Hiba sorszáma:** 9

**Hiba helye:** Galéria /Sportcsarnok/

A kábelezés nem rendelkezik megfelelő rögzítéssel a szerkezeti elemek mentén. A vezetékek lelógva, mechanikai védelem nélkül futnak, ezáltal sérülésveszélyesek és nem felelnek meg az MSZ HD 60364 szabványsorozat követelményeinek. A nem rögzített kábelek lenghetnek, elszakadhatnak, vagy véletlen húzás hatására kimozdulhatnak rögzítési pontjukról.

Az MSZ HD 60364-5-52:2011 szabvány szerint a vezetékeket úgy kell rögzíteni és szerelni, hogy azok mechanikai sérülésekkel szemben védettek legyenek, és a rögzítés biztosítsa a vezetékek tartós stabilitását.

közepes

- A kábeleket megfelelő rögzítőelemekkel (pl. bilincsel, kábelkötözővel, vezetékcsatornával) szükséges fixálni a teljes hosszukban.
- A vezetéket úgy kell elhelyezni, hogy ne lógjon szabadon, és ne legyen kitéve mechanikai sérülés veszélyének.

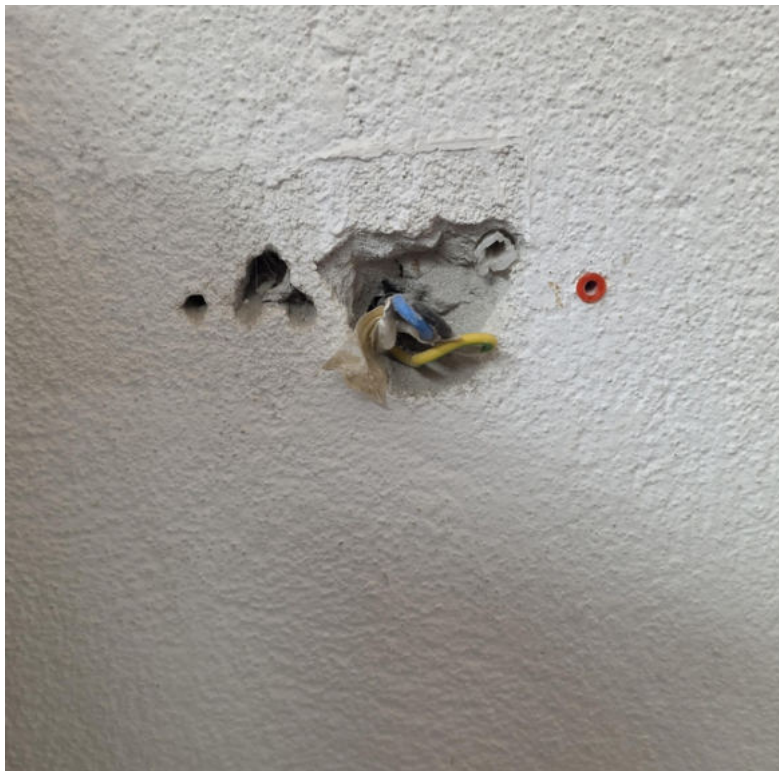
**Hiba sorszáma:** 11

**Hiba helye:** Művelődési ház/könyvtár/

A falból kilógó vezetékek szabadon, kötődoboz nélkül lettek kikötve, szigetelésük hiányos, a vezetékek mechanikai sérülésnek vannak kitéve. Ez súlyos szabálytalanság, amely tűz- és érintésvédelmi kockázatot jelent.

Az MSZ HD 60364-5-52:2011 szabvány előírja, hogy a vezetékek toldását, elágazását kizárólag megfelelő módon kialakított kötődobozban, mechanikai védelem alatt lehet elvégezni. Továbbá az MSZ 13207 szabvány szerint a vezetékeknek megfelelő szigeteléssel kell rendelkezniük a szerelési pontokon is.

közepes

- A szabálytalan kikötést meg kell szüntetni.
- A vezetékkötést szabványos kötődobozban, megfelelő mechanikai és érintésvédelmi védelemmel kell elvégezni.
- A vezetékeket újraszigetelni, és a falat esztétikailag helyreállítani.

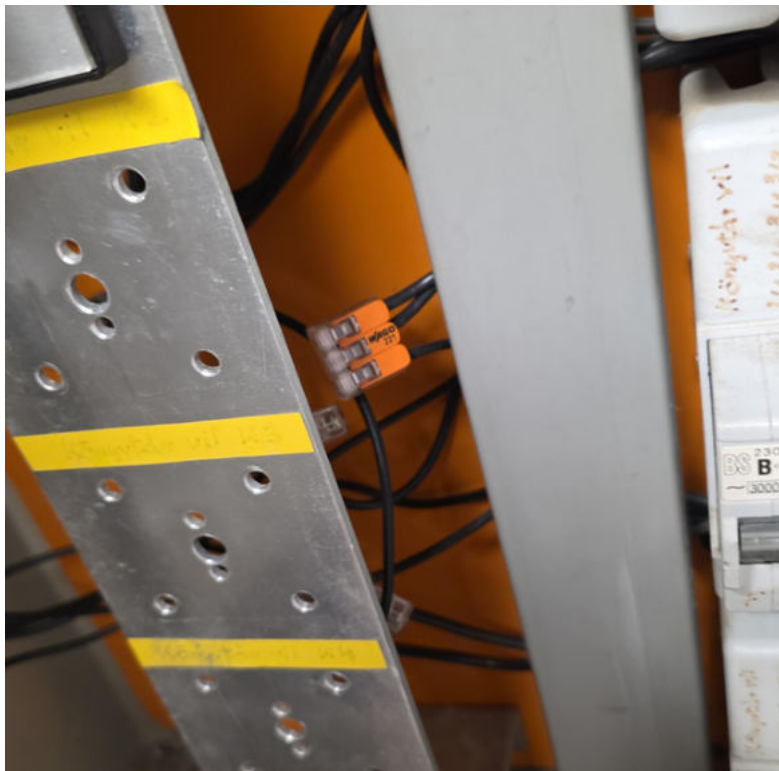
**Hiba sorszáma:** 12

**Hiba helye:** Művelődési ház/könyvtár/

Az elosztószekrényben rögzítés nélküli, szabadon lógó WAGO kötés található. A kötés mechanikailag nincs biztosítva, ami karbantartási hiányosságra is utal. A nem megfelelően rögzített kötés érintkezési hiba, kontaktusvesztés vagy túlmelegedés forrása lehet.

Az MSZ HD 60364-5-52:2011 szabvány szerint a vezeték- és kötésrendszereket úgy kell kialakítani, hogy azok tartósan mechanikailag rögzítettek és biztonságosan elhelyezettek legyenek. A szabályosan végzett kötések kötőelemekkel vagy rögzítőcsatornában kell elhelyezni.

közepes

- A WAGO kötés rögzített kötődobozban vagy sínre szerelt kötőelemen kell elhelyezni.
- Az elosztószekrényben lévő kötések szabványosan kell elrendezni és rögzíteni.
- A teljes elosztót ajánlott karbantartás céljából átvizsgálni.

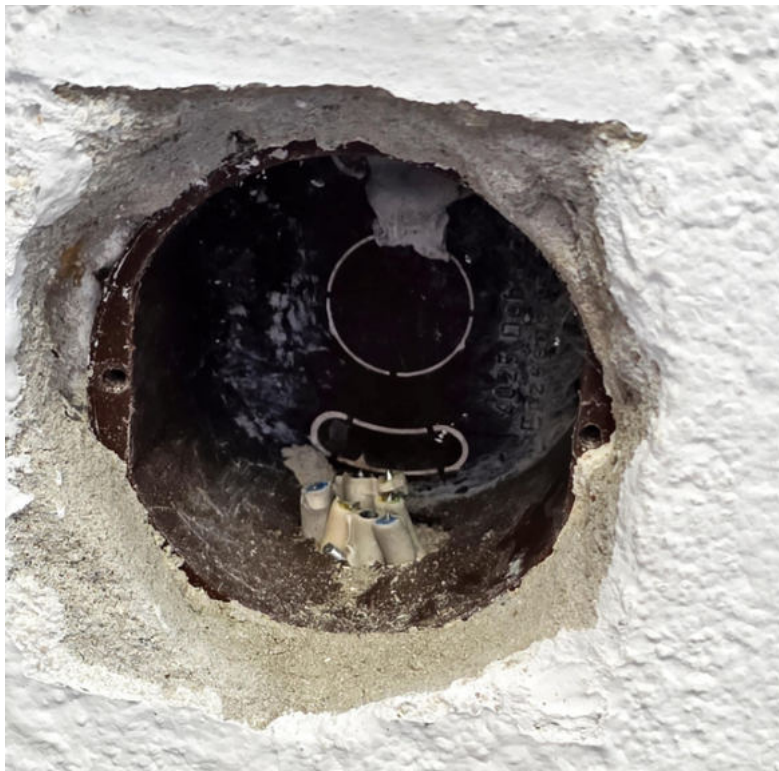
**Hiba sorszáma:** 13

**Hiba helye:** Művelődési ház/könyvtár/

A szerelvénydobozban található vezetékek szabálytalanul lettek kikötve. A kötések védtelenek, nincs rögzítés vagy szigetelés biztosítva, valamint a doboz rögzítése és rögzítőpereme is hiányos. A jelenlegi állapot nem felel meg a szabványos kötési előírásoknak, és érintésvédelmi szempontból is kifogásolható.

Az MSZ HD 60364-5-52 szabvány előírja, hogy minden kötést megfelelően szigetelten, mechanikailag rögzítetten és védetten kell elhelyezni, kötődobozban vagy szerelvénydobozban. A vezetékvégek nem lóghatnak szabadon, és a vezetékek elrendezése nem veszélyeztetheti a szerelvények vagy burkolatok rögzítését.

közepes

- A vezetékkikötést szakszerűen kell elvégezni rögzített, zárt kötődobozban.
- Megfelelő érvéghüvelyt, WAGO vagy sorkapcsot kell alkalmazni.
- A dobozt rögzíteni kell, a nyílást pedig helyre kell állítani.

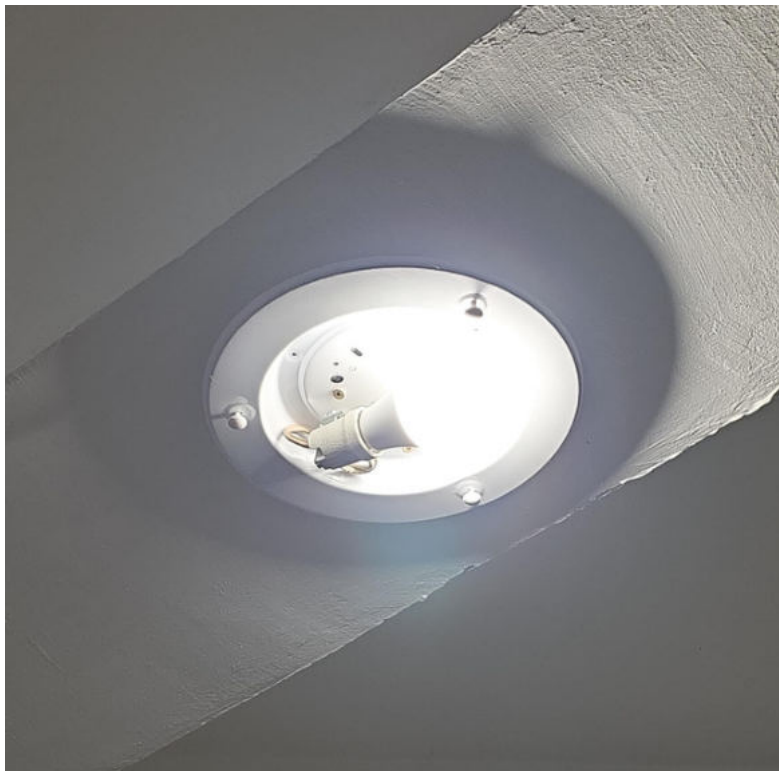
**Hiba sorszáma:** 14

**Hiba helye:** Büfé raktár

A mennyezeti lámpatest burkolata hiányzik, így az izzó és a csatlakozó érintkezői szabadon hozzáférhetők. Ez áramütés- és sérülésveszélyt jelent, különösen közforgalmú vagy nedves helyiségekben.

Az MSZ EN 60598-1 szabvány előírja, hogy a lámpatestek kialakítása során az élő részeket burkolattal vagy más megfelelő módon kell védeni az érintés ellen. A MSZ EN 61140 szerint az alapérintésvédelem része, hogy az élő részekhez véletlenszerűen ne lehessen hozzáférni.

**Kockázati fokozat:** közepes

A lámpatest burkolatát haladéktalanul pótolni kell. Amennyiben nem pótolható, a lámpatestet cserélni szükséges egy megfelelő IP védettségű és burkolattal ellátott típusra.

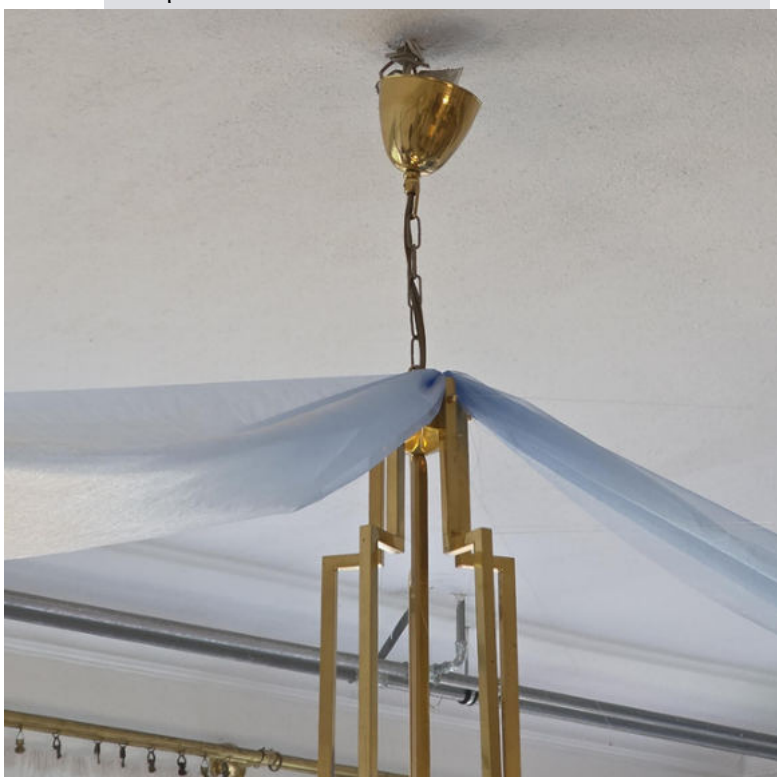
**Hiba sorszáma:** 15

**Hiba helye:** Nyugdíjas terem

A csillárok bekötésénél a vezetékek szigetelése nem felel meg a kettős szigetelés követelményeinek. A védőcsőből kilépő vezetékszakaszokon kizárólag az érszigetelés látható, külső mechanikai védelem nélkül. Ez mechanikai sérülés, áramütés, illetve tűz kialakulásának veszélyét hordozza.

Az MSZ HD 60364-5-52 szabvány előírja, hogy a mechanikai sérülésnek kitett vezetékszakaszokat megfelelő védőcsővel vagy egyéb módon kell védeni, és a szigetelésnek az érszigetelésen túlmenően is meg kell felelnie a környezet elvárásainak. A kettős vagy megerősített szigetelés az alaperintésvédelem egyik formája az MSZ EN 61140 szerint.

közepes

A kilépő vezetékeket kettős szigeteléssel vagy védőcsővel szükséges ellátni, illetve cserélni kell megfelelő, két rétegű szigeteléssel rendelkező típusra. A bekötési módot szabványos módon újra kell kialakítani.

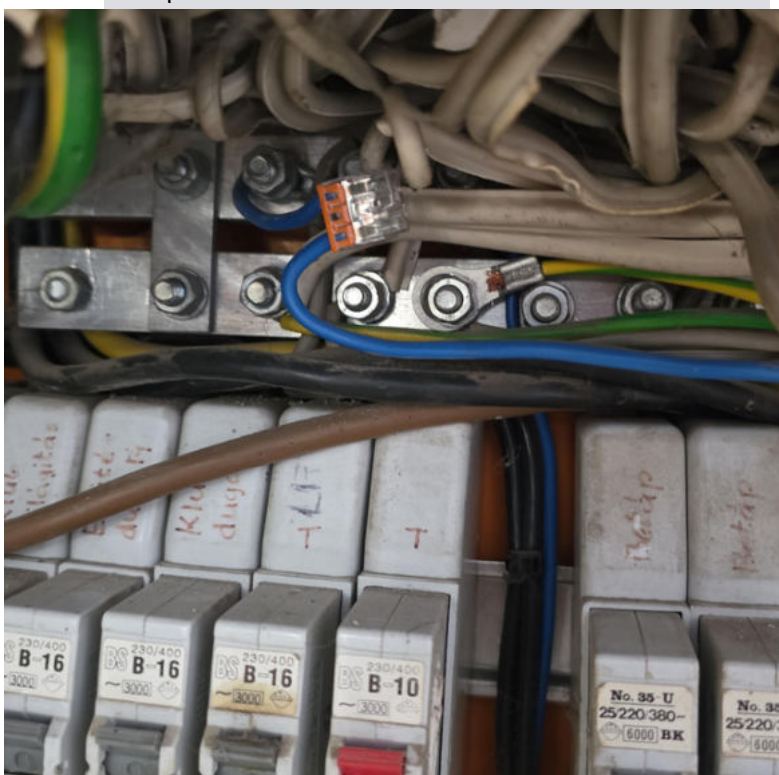
**Hiba sorszáma:** 16

**Hiba helye:** Körfolyosó földszint

Az elosztótérben Wago típusú sorkapocs került alkalmazásra vezetékek toldására. Az ilyen típusú rugós kapcsok nem minősülnek szabványos megoldásnak elosztószekrényben, mivel nem biztosítanak kellően tartós, karbantartásmentes kötést, illetve nem garantált a hosszú távú érintkezési biztonság. Ráadásul a kapocs nincs rögzítve, így mechanikai behatásra a kötés fellazulhat.

Az MSZ HD 60364-4-41 és az MSZ HD 60364-5-52 szabványok szerint az elosztókban alkalmazott kötések szakszerűen kell kialakítani, rögzíteni kell, és biztosítani kell azok tartósságát és érintkezési biztonságát. A nem rögzített kapcsok és ideiglenesnek szánt kötőelemek (mint a Wago-k) nem felelnek meg ezeknek a követelményeknek.

**Kockázati fokozat:** közepes

A vezetékkötést szabványos, mechanikusan is rögzíthető sorkapoccsal, illetve elosztósínnel kell kiváltani. A módosítást kizárólag villamos szakember végezheti.

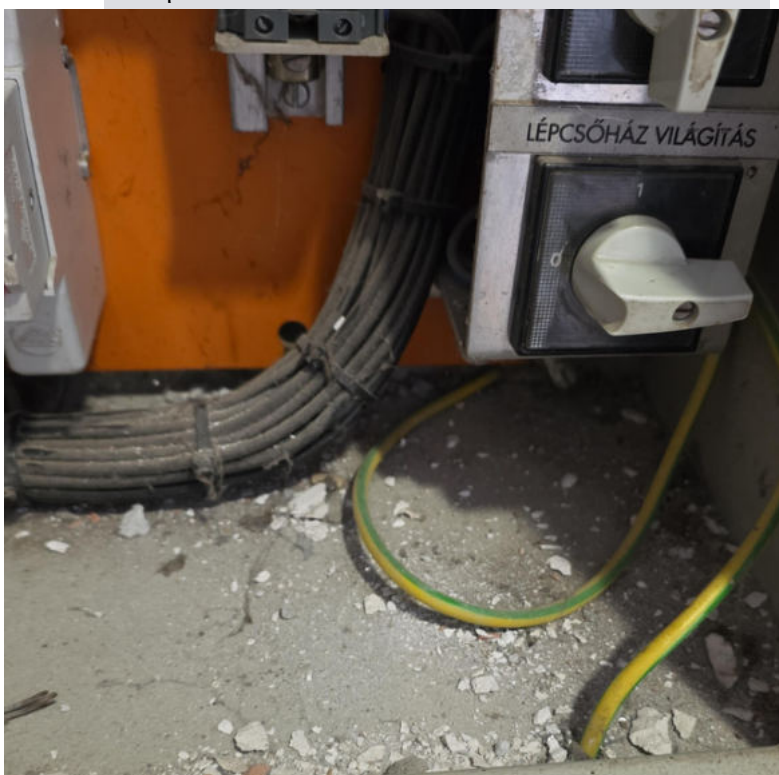
**Hiba sorszáma:** 17

**Hiba helye:** Körfolyosó földszint

Az elosztószekrény belső tere jelentősen szennyezett, porral és törmelékkel szennyezett. Ez utalhat a karbantartás teljes hiányára vagy annak elmaradására. A szennyeződések tűzveszélyt, valamint szigetelési és érintkezési hibákat okozhatnak, különösen porral és vezetőképes anyaggal (pl. cement, gipsz) történő szennyeződés esetén.

Az MSZ HD 60364-5-51 szabvány előírja a villamos berendezések rendszeres ellenőrzését és karbantartását, valamint a villamos szerkezetek tisztán tartását a biztonságos működés érdekében.

közepes

Az elosztószekrény belső terét haladéktalanul tisztítani kell. A rendszeres időközönkénti karbantartást dokumentált formában javasolt elvégezni, különösen közösségi vagy társasházi berendezések esetén.

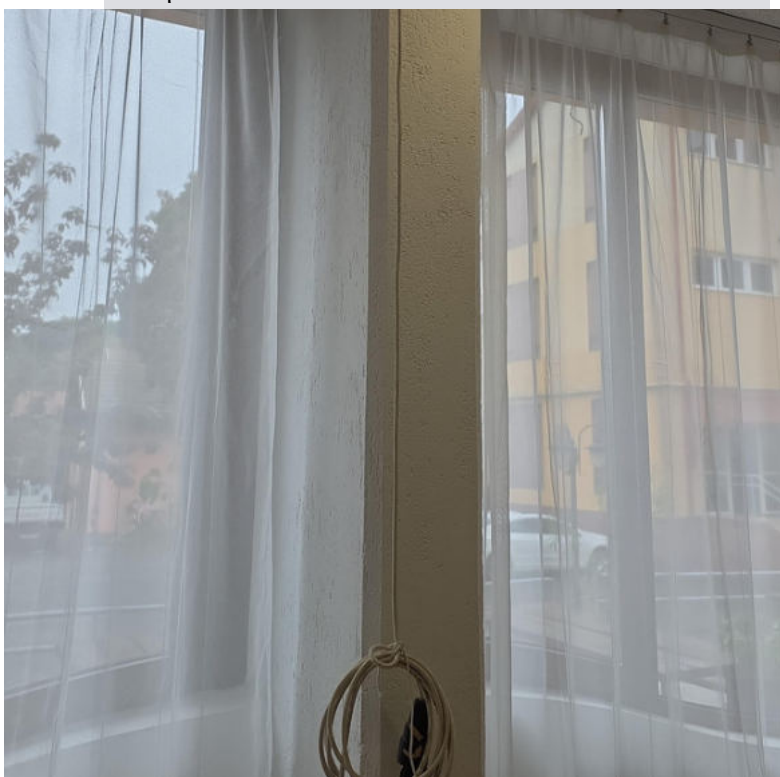
**Hiba sorszáma:** 18

**Hiba helye:** Nyugdíjas terem

közepes

A lengődugaljat szakszerűen, mechanikailag tehermentesített módon rögzíteni kell, vagy fix csatlakozással rendelkező aljzatra kell cserélni.
